KJÖPMANNSGATA (like Nr.)

KJÖPMANNSGATA (ulike nr.)

## ANTIKVARISK REGISTER FOR TRONDHEIM

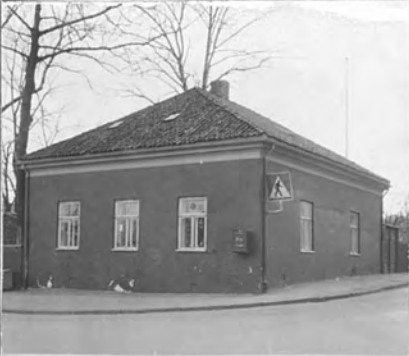
167.1

Tegninger til nåværende bygning finnes fra 1807, men den er sannsynligvis eldre. En serie tegninger av byens vakthus fra 1759 viser samtlige som trebygninger. Brann-taksten 1766 oppgir Corps d' Garden som tømret bygning.  ----- Brovakta har stor kulturhistorisk interesse, og er en viktig del av miljøet ved Bybroen.	Ønskelige forandringer		
	Omgivelser positive.		
	Vedlikeholdstilstand		B
	Antikvarisk tilstand		C
Arkitekturvurdering		B	
Miljøvurdering		A	
Prioritering		Fredet.	
Dato		4.5.1972	
Sign		LR

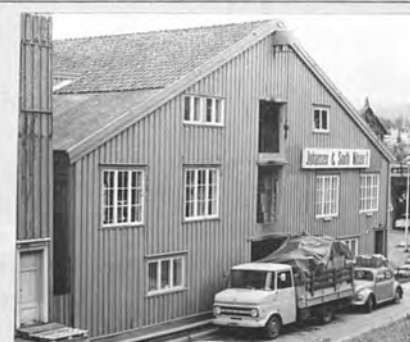
<p>121.17</p>

Tegninger, oppmålinger	1916 Planer, snitt, fasadeutsnitt med endring. BA. 1928 Planer, snitt fasader. BA. 1939 Tegninger til forandring etter brann .BA 1940 Plan 1.etg. 1:250 E.Gjone, NTH.
<p>Branntaksert første gang 1815. Ved oppførelsen var dette byens største brygge, 7 etasjer høy.</p> <p>Utseendet er sterkt forandret og forringet ved brann og reparasjon. Helt moderne eksterior. Likevel bevaringsverdig, som en fin avslutning av bryggerekken.</p> <p>Eiendommene 5,7, og 9 tilhørte Biskop Grønbech før 1617. Senere kalt "Nedre Buschgård" etter Hans Busch, borgermester (1583-1654).</p>	Ønskelige forandringer
	Omgivelser positive.
	<p>Vedlikeholdstilstand A</p> <p>Antikvarisk tilstand C</p> <p>Arkitekturvurdering C</p> <p>Miljøvurdering B</p> <p>Prioritering B</p>
	Dato 6.9.1972. Sign

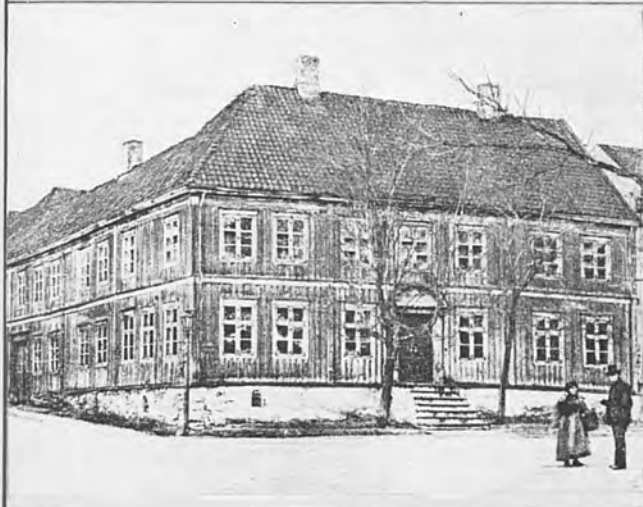
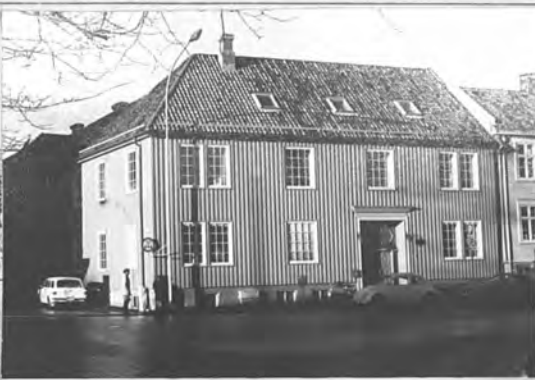
129.1

← FØR 1892

← 1892-1964

(FRA SVERRE PEDERSEN:  
TRØNDESK BYGN.KUNST  
OMKR. 1800 1911

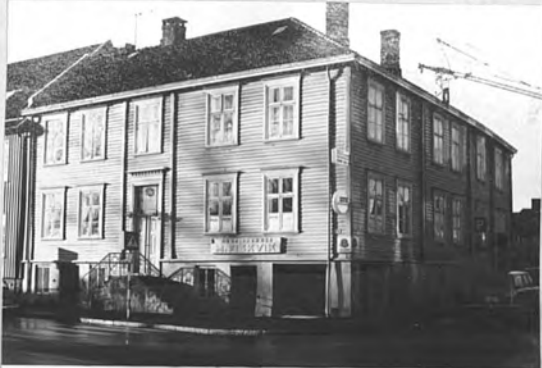
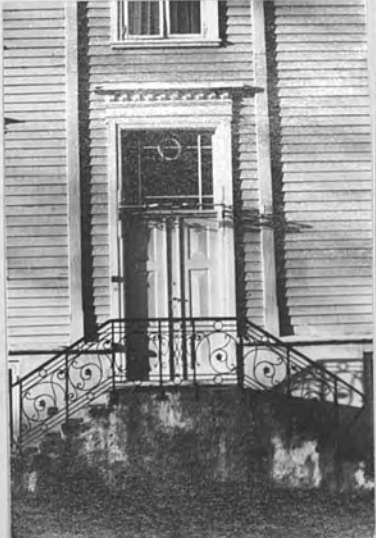
129.3

Sannsynligvis fra begynnelsen av 1700-årene, kanskje fra 1708. I 1807 var hovedfløyens mål som i dag. Nabotomten Erl. Skakkes gt. 1b er utskilt etter 1827. Nordfløyen var da 38 alen (24 m) lang, og tverrfløyen 30 alen (19 m).  -----  Ombygget i forrige århundre, men hovedformen godt bevart i oppr. skikkelse. Verdifullt innslag i miljøet ved Bybroen, et mulig bevaringsområde.	Ønskelige forandringer			
	Omgivelser positive			
	Vedlikeholdstilstand B Antikvarisk tilstand B Arkitekturvurdering B Miljøvurdering B  Prioritering			
		Dato		4.5.1972
		Sign		LR

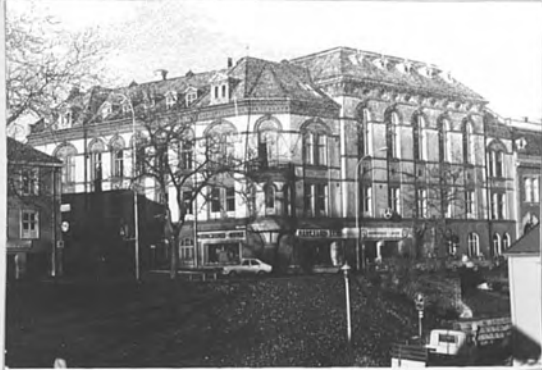
129.2

Tegninger, oppmålinger	Originaltegninger. Planer, fasade 1:50, snitt 1:100 BA. 1945 Planer BA. 1955 Fasader 1:50 BA. 1960 Fasader 1:50 BA.	
Reist etter brannen 1898 på tomten til den tidligere "Borgerklubben", et av byens fineste trehus. (Foto 1898 THF.) Tradisjonene som festlokale og møtested er ført videre i nåværende gård, med en storslått festsal. Ikke særlig stor arkitektur, men interessant eksempel på høyt utviklet bruk av prefabrikerte ornamenter. Gården har en viss verdi sammen med sine samtidige naboer, som et tidstypisk gatebilde. Området omkring peker seg ut som et fremtidig bevaringsområde, og det må derfor stilles strenge krav til evt. nybygg.	Ønskelige forandringer	
	Omgivelser positive.	
	Vedlikeholdstilstand B Antikvarisk tilstand B Arkitekturvurdering C Miljøvurdering B Prioritering C	
	Dato 31.7.72 Sign LR.

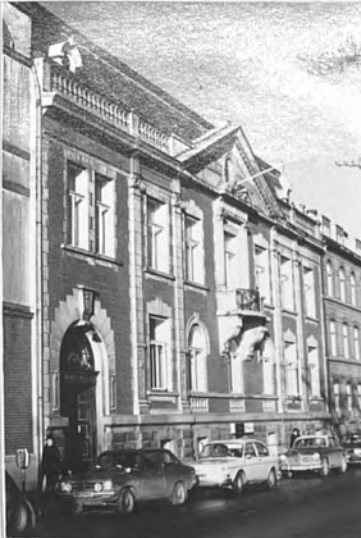
129.5

Tegninger, oppmålinger	Originaltegninger, planer, snitt, fasader. BA. 1913 Tegninger til sørfløy. BA. 1945 Kjellerplan, BA. 1959 Planer, snitt. BA	
Oppført samtidig med nabogårdene etter branner i 1898. Byens siste privatpalè. God arkitektur og ypperlig utførelse. Bakgården er særlig bemerkelsesverdig. Stor bevaringsverdi, som forsterkes ved naboskapet.	Ønskelige forandringer Stukkdetaljene bør males, som opprinnelig.	
	Omgivelser positive.	
	Vedlikeholdstilstand B Antikvarisk tilstand B Arkitekturvurdering A Miljøvurdering A Prioritering B	
	Dato 8.8.72 Sign LR

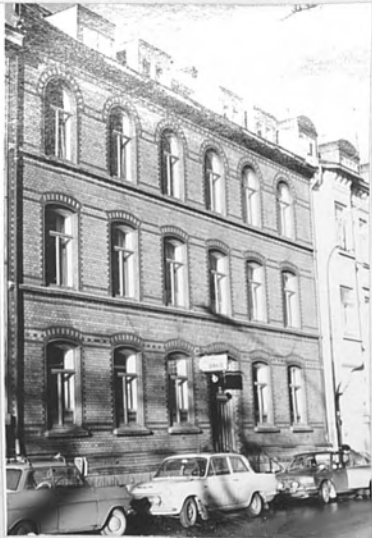
129.b

Gate Betegnelse	Kjøpmannsgaten	nr. 18
Eier 1970 Takst kr. Bruk	Trondheim kommune 150 000 Areal tomt 640 m <sup>2</sup> bygninger m <sup>2</sup> Bolig.	
Oppført <small>KJENT</small>	1901-02	tidligst _____ senest _____ omkring _____ <small>ANTATT</small>
Siste brann	1898	Tidligere branner 1708 - 1681
Byggherre Arkitekt	Lars Thornæs Joh. Christensen	Oppr. bruk Leiegård
Plantype	Leiegård, 2 rektangulære fløyer.	
Hovedmål	20 x 9,5 / 22 x 12	Etasjer 3 + loft.
Grunnmur Vegger	Pusset Tegl, pusset.	Kjeller under hele c. 6,5.
Tak	Saltak, skifer, kobbhus.	
Eksterior	Enkel pussdetaljering. Fremspringende karnapper.	
Interior		
Gårdsplass, Uthus	} Uten interesse.	
Ombygging	1918 4 kobbhus påsatt. 1930 Ominnredning.	
Tegninger, oppmålinger	1901 Situasjonsplan og fasader. BA. 1902 3 Planutsknitt. BA. 1930 Fullstendige planer. BA. 1918 Oppmåling, Planer og østfasade. BA.	
Forholdsvis uinteressant leiegård av alminnelig type. Bevaringsverdig bare som ledd i en sammenhengende husrekke fra samme tid. Godt avpasset også til Norges Bank og Gerhard Schønings skole.	Ønskelige forandringer

Omgivelser positive.	
	Vedlikeholdstilstand	B
	Antikvarisk tilstand	B
Arkitekturvurdering	C	
Miljøvurdering	B	
Prioritering	C	
Dato	8.8.1972	
Sign	LR

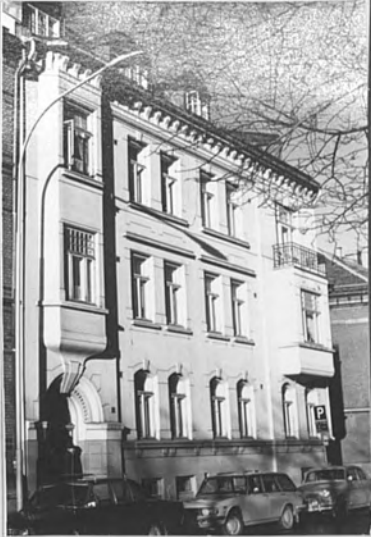
129.7

Gate Kjöpmannsgaten		nr. 20. Sammenslått med Kongens gate 2.	
Betegnelse Lorck-gården.			
Eier 1970 Trondheim kommune.			
Takst kr.	000	Areal tomt	m <sup>2</sup> bygninger m <sup>2</sup>
Bruk			
Oppført	1788	tidligst	senest omkring
Siste brann 1957.		Tidligere branner 1813, 1708, 1681.	
Byggherre Christian Andersen Lorck.		Oppr. bruk Bolig.	
Arkitekt			
Plantype Oppr. midtgangshus. Nordre del brent.			
Hovedmål 10 x 7,5 / 24,5 x 4,5		(oppr. ) Etasjer 2.	
(19 x 7,5)			
Grunnmur	Pusset.	Kjeller hvelvet.	
Vegger	Tømmer, stående panel.		
Tak	Saltak, tegl.		
Eksterior Empire fasade, vakker portal med pilastre og overlys. Enkle 6-rutede vinduer.			
Interior Godt bevarte empire-interiör, pilaster inndelte vegger, dekorerte brannmurer.			
Gårdsplass, Uthus		Endel eldre vinduer og dører mot bakgården, delvis 1700-talls.	
Ombygging			
1814 Ombygget etter brannskader 1813.			
1957 Brannskadet, halve gården revet.			
Tegninger, oppmålinger

1899 Planskisse 1. og 2. etg. 1:200. BA.			
1914 Oppmåling av to brannmurer, A. Næss for "Det gamle og det nye Trondhjem".			
1927 Planer 1. og 2. etg. BA (inkl. Kongensgt. 2).			
1931 Planer 1. og 2. etg. BA.			
Oppført 1788, men fasadeutstyr og interiör ikke opprinnelig, kanskje utført etter brannen 1813. Lorck kjøpte også tilstøtende tomt mot Søndre gate. Brannen i 1957 ødela de eldste gårder i Kjöpmannsgaten, og et av de fineste gatepartier.		Ønskelige forandringer	
Resten av Lorck-gården bör inngå i et gjenreist kvartal.		Omgivelser delvis positive.	
		Vedlikeholdstilstand C	
		Antikvarisk tilstand B	
		Arkitekturvurdering B	
		Miljøvurdering B	
		Prioritering	
		Dato 13.9.72	
		Sign LR

Gate Kjöpmannsgaten		nr. 20.
Eldre bilder Byprospekter omkr. 1800.	Foto S.Pedersen: brannmurer. NK. Grimelund 1925: fasadeparti med portal. NK.	
Litteratur G. Kavli: Trönderske trepaléer.		
Kilder Branntakster 1787 - 1846.		
Tidligere bygning Brann/revet ca. 1788.		
Kultur-, personalhistorie		
Reguleringsplan Til hinder for bevaring?		
Fremtidige planer Inngår i planen for nytt folkebibliotek.		
Plan 1. etg. 1899 1:200.

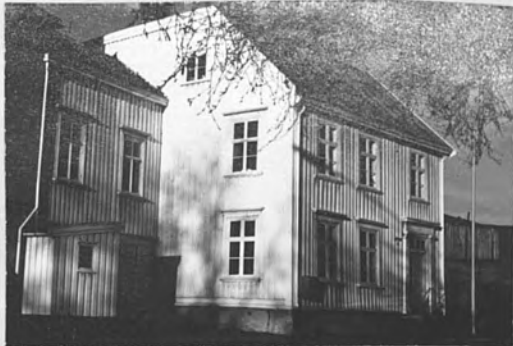
129,9

Gate Kjøpmannsgaten nr. 26 Sammenslått med nr. 24 i Betegnelse 1840	
Eier 1970 Trondheim kommune Takst kr. 700 000 Areal tomt 1386 m <sup>2</sup> bygninger m <sup>2</sup> inklusive nr. 24 Bruk	
Oppført <u>1814-15</u> tidligst _____ senest _____ omkring _____ <small>KJENT ANTATT</small> Siste brann 1813 Tidligere branner 1708-1681	
Byggherre Johan Lorentzen Oppr. bruk Bolig Arkitekt	
Plantype 4-fløyet. Opprinnelig assymetrisk midtgangsplan med enkeltrom og svalgang. Senere tilbygget i bredden. Oppr. 8m bred. Hovedmål 18,5x12 + sidefløy +15x9 Etasjer 2 + innredet loft	
Grunnmur Pusset stein Vegger Tømmer, liggende panel. Tak	Kjeller hvelvede kjellere langs Kjøpmannsgt., tilsvarende oppr. husbredde. Fra 16- eller 1700-årene.
Eksterior Porten mot Krambugt. oppr. Husfasaden har snekkerutstyr ca. 1860, men antagelig oppr. gesims. Mot Kjøpmannsgt: Middalalderinspirert. Baksiden empire. Interior Tilbygget rom i 1. etasje har pilasterpanel. Endel bevarte interiører fra ca. 1860, brystpanel og kraftig taklist. Svenske Gårdsplass, Hyggelig gårdsvrom med skiferheller. Vinduer og panel Uthus antagelig fra 1840-årene. <span style="float: right;">Svenske ovn.</span>

Ombygging 1837-46 Ombygning. Hovedfløyen påbygget i bredden. ca. 1860 Fasadestyr og enkelte interiører forandret. (1866?) 1922 2 garasjer innredet i tverrfløyen. 1923-24 Loftsetasje innredet, kobbhus. 1933 Endringer i loftsetasjen. Bakbygningene innredet til kontorer.	
Tegninger, oppmålinger 1921 planer. BA. 1922-23 endringsforslag. Planer, snitt fasader. BA. 1933 loftsplan, snitt og fasade, endringsforslag. BA.	
Fil → Blant de få gjenværende store kjøpmannsgårder i gaten, godt bevart slik den var omkring 1960. Elementer av eldre og opprinnelig utstyr bevart. Denne husrekken var et meget verdifullt miljø, men har tapt sterkt ved at Kjøpmannsgt. 24 er revet.  Gården revet 4-5-6 april 1978. G.H.	Ønskelige forandringer
	Omgivelser delvis positive. Svekket ved riving av nr. 24
	Vedlikeholdstilstand C Antikvarisk tilstand B Arkitekturvurdering B Miljøvurdering B  Prioritering B
	Dato Sign

Gate Kjøpmannsgaten		nr. 26
Eldre bilder	Foto	
Feilbergs prospekt 1817	Grimelund: Port mot Krambu- gaten 1926.	
Litteratur	K.G.Noach: Byggevirkosmhet i Trondheim 1800-1850. P.Schønning: Træk av Trondhjems topografiske historie. Grimelund: Julebrannen 1813. G.Kavli: Trønderske Trepaléer.	
Kilder	Branntakster 1807-46. Nåværende bygning taksert okt.1814.	
Tidligere bygning	Kjøpmann Lorentzens nybygde gård, ferdig 1813. brent/revet 1813	
Kultur-, personalhistorie		
Reguleringsplan	604 Fastsetter byggelinjen mot Kjøpmannsgaten	
Til hinder	ubetydelig innenfor nåværende.	
for bevaring?	Neppe.	
Fremtidige planer	Kommunen ønsker å bruke tomten til nytt bibliotek. Reguleringsplan under utarbeidelse.

Plan 1. etasje 1921 1:200.

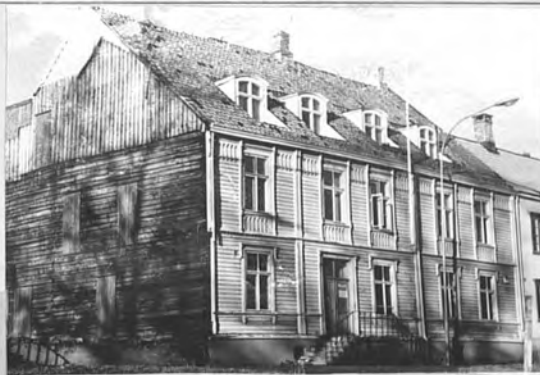
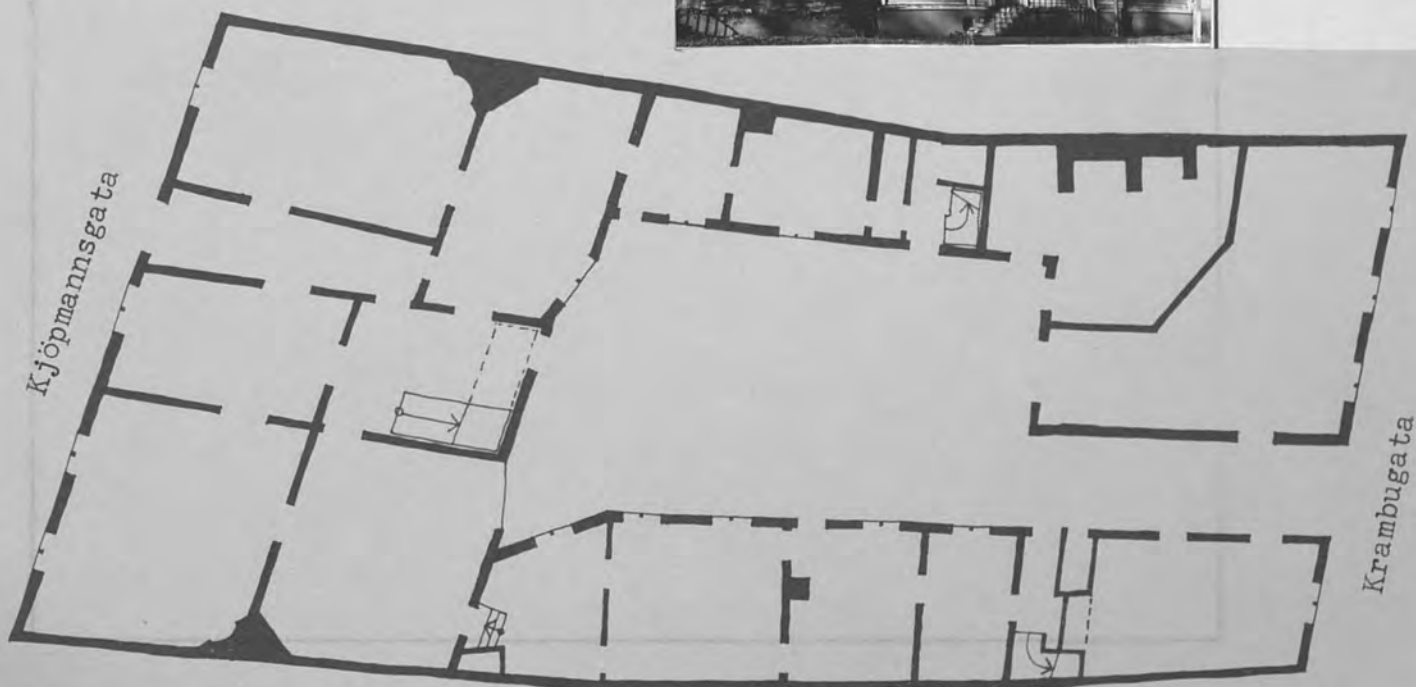
129.10

Gate Kjøpmannsgaten nr. 28	
Betegnelse	
Eier 1970	Adventistenes samfund
Takst kr.	500 000 Areal tomt 1042m <sup>2</sup> bygninger m <sup>2</sup>
Bruk	Kontor, bolig og forsamlingslokaler i bakgården.
Oppført	1814 tidligst _____ senest _____ omkring _____
Siste brann	1813 Tidligere branner 1708 - 1681
Byggherre	Grosserer Blechingberg Oppr. bruk bolig.
Arkitekt	
Plantype	Opprinnelig assymetrisk midtgangshus, enkeltrom. Sidefløy og tverrfløy mot Krambodgaten.
Hovedmål	22 x 11+sidefløy Etasjer 2+loftsetg.
Grunnmur	Pusset stein. Kjeller
Vegger	Tømmer, rappet, baksiden panelt.
Tak	Saltak, tegl.
Eksterior	Glattpusset fasade. Dør og vinduer moderne i tilnærmet empire-utforming. Eldre vinduer på baksiden.
Interior	
Gårdsplass, Uthus	} Stående panel, detaljer fra omkring 1850. Nyere tilbygg.
Ombygging	1837-46 Påbygget i bredden. Opprinnelig 7 m. 1885-1900 Mindre endringer. 1906 Mindre endringer. 1937 Nybygg for Adventistkirken. 1938 Nåværende fasadeutstyr. Trappen fjernet.

Tegninger, oppmålinger	1903 Planer og snitt med tilbygg inntegnet, ikke utført. BA. 1938 Fasade. BA. 1953 Plan 1.etasje.
Oppført etter "julebrannen" 1813 som en typisk "Søgadegård". Intet bevart av opprinnelig utstyr, men planen er lite forandret siden påbyggingen omkring 1840. Moderne eksterior, ganske hensynsfullt utført. Gården har særlig interesse som del av en sammenhengende husrekke.	Ønskelige forandringer Huset bør få tilbake utv. trapp i forbindelse med inngangen.
	Omgivelser positive.
	Vedlikeholdstilstand B Antikvarisk tilstand C Arkitekturvurdering C Miljøvurdering B
	Prioritering C
	Dato 12.9.1972 Sign LR

Gate	Kjøpmannsgaten	nr. 28
Eldre bilder	Feilbergs prospekt 1817	Foto Kr.Kielland, NK. a. Fasadeparti med inngang. b. Detalj av inngang. c. Vindu mot Krabugtt.
Litteratur	K.G.Noach: Byggevirkksomhet i Trondheim 1800-1850.	
Kilder	Branntakster 1807 - 1846 Nyoppført bygning taksert 17.des. 1814. Forhus 2 etasjer, 35 x 10½ alen.	
Tidligere bygning	Oberst Pavels gård. brent/revet 1813	
Kultur-, personalhistorie	Overtatt av Blechingberg etter "julebrannen". 1814	
Reguleringsplan	604	Fastsetter byggelinjen mot Kjøpmannsgaten ubetydelig innenfor nåværende.
Til hinder for bevaring?	Neppe.	
Fremtidige planer	Reguleringsplan under utarbeidelse. Foreslått til offentlig bebyggelse.

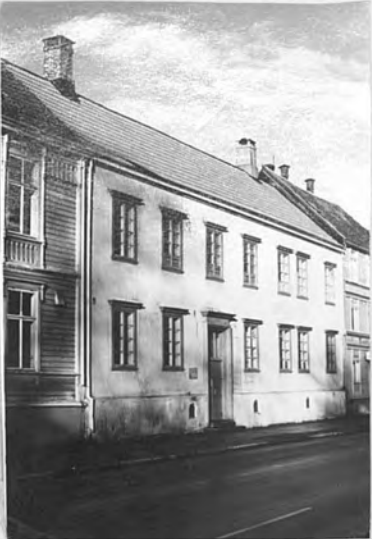
129.11

Gate	Kjøpmannsgaten	nr.	30
Betegnelse			
Eier 1970	Trondhjems Totalavholdsforening		
Takst kr.	110 000	Areal tomt	293 m <sup>2</sup> bygninger m <sup>2</sup>
Bruk	Kontor. Bolig i bakgården.		
Oppført	1814	tidligst	senest
			omkring
Siste brann	1813	Tidligere branner	1708-1681
Byggherre	Johannes Wærdahl.	Oppr. bruk	
Arkitekt			
Plantype	Rektangulær med sidefløyer og tverrfløy.		
Hovedmål	11,5 x 8 + sidefløyer.	Etasjer	3
Grunnmur	Pusset stein.	Kjeller	
Vegger	Tømmer, liggende panel.		
Tak	Saltak, skifer.		
Eksterior	Sent 1800-talls snekkerdetaljer. Eldre midthengslede vinduer i bakgården. En 1700-talls dør.		
Interior			
Gårdsplass	} Hyggelig gårdsmiljø med godt bevarte uthus. } Betongdekke.		
Uthus			
Ombygging	Påbygget til 3 etasjer.		
1882	Mindre innvendige endringer. Møtesal innredet i 3.etasje.		
1902	Forandringer. Inngang fra Kjøpmannsgt. omgjort til vindu.		
1911	Møtesalen forandret.		
1936	Mindre innvendige endringer.

Tegninger, oppmålinger			
1911	Plan og snitt 3.etasje. BA.		
1936	Oppmåling planer, snitt, fasade. BA.		
1936	Endringsforslag. BA.		
Oppført etter "julebrannen" 1813. Sterkt ombygget i senere tid. 3. etasje er neppe opprinnelig. Bygningen slutter seg godt til naboene. Gårdsrommet er meget bevaringsverdig.	Ønskelige forandringer		
	Omgivelser positive.		
	Vedlikeholdstilstand	C	
	Antikvarisk tilstand	C	
Arkitekturvurdering	C		
Miljøvurdering	B		
Prioritering	G		
Dato	13.8.1972		
Sign	LR

Gate	Kjøpmannsgaten	nr.	30
Eldre bilder	Byprospekter fra begynnelsen av 1800-årene.		Foto
Litteratur			
Kilder	Branntakst 15.oktober 1814. "Paa Tomten er nu opført nye Bygninger, af Indredning og Størrelse lige med de forhen værende".		
Tidligere bygning	Wærdahls gård.		
brent/ <del>revet</del>	1813		
Kultur-, personalhistorie			
Reguleringsplan	604	Fastsetter byggelinjen mot Kjøpmannsgaten som nå.	
Til hinder for bevaring?	Nei.		
Fremtidige planer	Reguleringsplan under arbeid. Regulert til forretning/kontor i 3. etasjer.

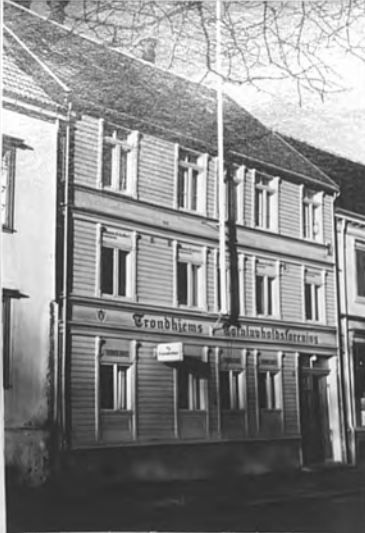
129.12

Gate Betegnelse	Kjøpmannsgaten	nr. 32	Sammenslått med Dronningensgate 1a.
Eier 1970 Takst kr. 2.300 000 Bruk	Paulsen & Co A/S Areal tomt 1445m <sup>2</sup> bygninger		m <sup>2</sup> inklusive Dr.gt. 1a. Forretning, kontor.
Oppført	1814	tidligst	senest
Siste brann		Tidligere branner	omkring
Byggherre Arkitekt	Grosserer Herman Høe		Oppr. bruk
Plantype Hovedmål	4-fløyet hjørnegård. Hovedfløy mot Kjøpmannsgaten, symm. midtgangsplan, dobbeltrom. Opprinnelig enkeltrom. 23 x 9,5 + 17, x 7 + tilbygg. Etasjer 2 + innredet loft.		
Grunnmur Vegger Tak	Pusset Tømmer, rappet. Mansardtak, glassert tegl.	Kjeller utgravet under hele gården 1955, cote 6,0. Opprinnelig to små hvelvkjellere.	
Eksterior	Empire vindusomramming og gesims, ant. før 1850. Nyere butikkfasade i 1.etasje. Enkel pussfasade.		
Interior			
Gårdsplass, Uthus	} Uten interesse. Diverse nyere tilbygg.		
Ombygging	Før 1850: Hovedfløyen utvidet i bredden, fasaden rappet. 1903 Kjeller utgravet under nordfløyen. Mindre endringer. 1955 Kjeller utgravet under hele gården. En-etasjes tilbygg mot gårdsplassen. Loftsetasjen hevet. Opprinnelig inngang fra Kjøpmannsgt. flyttet. Nytt inngangsparti mot Dronningensgate.

Tegninger, oppmålinger	1903 Planer. BA. 1954 Fasader. BA. 1955 Planer, snitt, fasader. BA. 1959 Planer, fasader. BA. 1960 Plan 1.etasje, kjeller. BA.		
Oppført etter "julebrannen" 1813. Senere påbygget i bredden. Fasadeutstyret og rapping antagelig fra 1840-årene. Meget vellykket eksempel på velstående Kjøpmannsgård. Empire-preget fremdeles tydelig, men de siste års ombygninger har ødelagt meget.	Ønskelige forandringer		
	Omgivelser positive.		
	Vedlikeholdstilstand	B	
	Antikvarisk tilstand	C	
	Arkitekturvurdering	B	
	Miljøvurdering	B	
	Prioritering	C	
	Dato	13.8.1972	
	Sign	LR.

Gate	Kjøpmannsgaten	nr.	32
Eldre bilder	Foto		
Byprospekter fra begynnelsen av 1800-årene.			
Litteratur			
Kilder	Branntakst 15. oktober 1814. "- Paa Tomten er nu oppført nye Bygninger, aldeles uindredete af lige Størrelse med de forhen værende."		
Tidligere bygning	Kjøpmann Ole Schanche Blechingbergs gård.		
brent/ <del>revet</del>	1813		
Kultur-, personalhistorie	Overtatt av Herman Høe etter julebrannen 1813. Blechingberg flyttet til Kjøpmannsgaten 28.		
Reguleringsplan	604	Fastsetter nåværende byggelinje mot	
Til hinder		Kjøpmannsgaten.	
for bevaring?	Nei.		
Fremtidige planer	Reguleringsplan under utarbeidelse.		
	Reguleres til forretning/kontor, 3 etasjer.

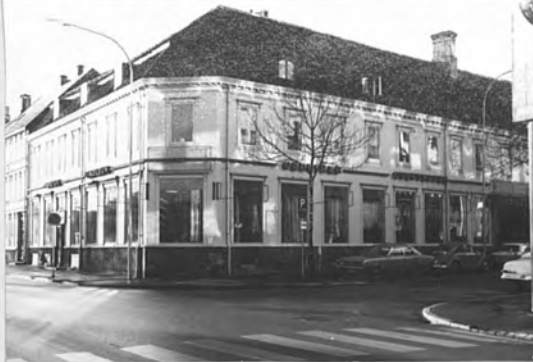
129.13

Gate Kjöpmannsgaten nr. 36.	
Betegnelse	
Eier 1970 A/S Kjöpmannsgaten 36. Takst kr. 270.000 Areal tomt 619 m <sup>2</sup> bygninger m <sup>2</sup> Bruk Forretning, bolig.	
Oppført _____ tidligst 1841 senest 1846 omkring _____	KJENT ANTATT
Siste brann 1841 Tidligere branner 1708, 1681.	
Byggherre Kjöpmann Hans Arentz.	Oppr. bruk
Arkitekt	
Plantype Rektangulær, assymetrisk dobbeltromsplan, sideport. Sidefløy mot sør.	
Hovedmål 15,5 x 10 / 27 x 5.	Etasjer 2 + loft.
Grunnmur Pusset tegl.	Kjeller under mesteparten. Gammel hvelvkjeller langs gaten. c. 5.0.
Vegger Tømmer, pusset. Utmurt bindingsverk i deler av uthus.	
Tak Saltak, tegl.	
Eksterior Helt modernisert i nyere tid. Glattpusset, nye vinduer.	
Interior	
Gårdsplass, 1 midthengslet vindu i uthus. Uthus	
Ombygging 1861, 1868. 1886 Loftet innredet. 1899 Utgravning av kjeller under gården. 1910 Trykkeri innredet. De fleste skillevegger fjernet i 1. etg., samtlig i sidefløyen. 1936 Sigarettfabrikk i 1. etg. 1940 Fasaden ombygget. Inngang fra gaten. 1949 Kobbhus påsatt.

Tegninger, oppmålinger 1886 Plan og snitt av loft. BA. 1909 Plan 1. og 2. etg. og fasade m. endringsforslag. BA. 1939 Fasader. BA. 1949 Fasade, snitt av loftet. BA. 1956 Kjellerplan. BA.	
Nyoppført 1829 på tomt utskilt av naboeiendom, branntaksert første gang 14. november 1829. Brent 1841 og gjenoppført av samme eier. Sterkt forandret i nyere tid, både i eksterior og interiör. Lite bevaringsverdig, og ikke lenger del i et samlet miljø.	Önskelige forandringer
	Omgivelser negative.
	Vedlikeholdstilstand C Antikvarisk tilstand C Arkitekturvurdering C Miljøvurdering D  Prioritering D
	Dato 12.9.72 Sign LR.

Plan 1. etg. 1909 1:200.

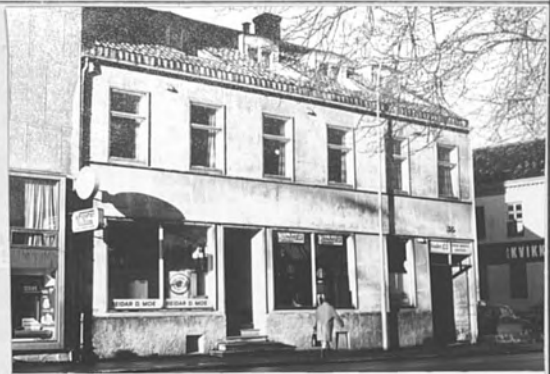
129.15

Gate Kjøpmannsgaten		nr. 40.	Søndre del.
Betegnelse Jenssen-gården.			
Eier 1970 Samvirke.			
Takst kr. 700.000 Areal tomt 1044 m <sup>2</sup> bygninger m <sup>2</sup>			
Bruk Forretning, kontor.			
Oppført	1841-42	tidligst _____	senest _____ omkring _____
	<small>KJENT</small>		<small>ANTATT</small>
Siste brann	1841	Tidligere branner 1708, 1681	
Byggherre	Hans P. Jenssen.		Oppr. bruk bolig, kontor.
Arkitekt	Proprietær Rosenvinge (iflg. K. G. Noach).		
Plantype	Hjørnegård, 2-flöyet.		
Hovedmål	23 x 11 / 14 x 7,5 + tverrfløy. Etasjer 2		
Grunnmur	Pusset.		Kjeller 2 hvelvede rom mot Krambuveita, på hjørnet mot Hornemannsveita. C. 4. O.
Vegger	Tegl, pusset.		
Tak	Saltak, glassert tegl.		
Eksterior	Enkel pussfasade, høye empirevinduer, gesims med konsoller.		
Interior	Sør-fløyen har en del rom med gipsornamenter i himling. Empire listverk.		
Gårdsplass, Uthus			
Ombygging	1879. 1868 Tilbygg, kontorfløy mot nord (se eget skjema). 1885 Innvendige endringer. Nytt trappehus. 1928 Nordre del av tverrfløy oppført. 1932 Forandringer i tverrfløy og kjeller. 1937 Tverrfløyen påbygget i høyden. 1950 Innvendige endringer. 1971 Klubblokale i kjelleren. Provisorisk utbygg i gården.

Tegninger, oppmålinger	1920 Plan 1. og 2. etg. tverrfløy. BA. 1928 " 1. " 2. " " BA. 1932 Plan og snitt av kjeller, planutsnitt av tverrfløy. BA. 1950 " 2. etg. tverrfløy. BA.		
Oppført etter bybrannen 1841 av Hans P. Jenssen (1797-1868). Arkitekten var proprietær Rosenvinge (K. G. Noach) eller murmester Breitholz fra Itzehoe (I. Pedersen). En av de siste av de store kjøpmannsgårdene i gaten.  Meget godt bevart i sin opprinnelige stand, fin empirearkitektur. Sammen med resten av kvartalet en verdifull rest av Kjøpmannsgatens gamle miljø.	Ønskelige forandringer Reklamesølet bør fjernes.		
	Omgivelser positive.		
	Vedlikeholdstilstand C Antikvarisk tilstand B Arkitekturvurdering A Miljøvurdering A  Prioritering B		
	Dato 12.9.72 Sign LR

Gate Kjøpmannsgaten		nr. 40.	Søndre del.
Eldre bilder Fasade för 1868 gjengitt i Jenssens firmabok.		Foto Sverre Pedersens arkiv, NTH.	
Litteratur Ingrid Pedersen: Smaksskiftinger i trøndersk arkitektur 1780-1910. K. G. Noach: Byggevirkksomhet i Trondheim 1800-1850. Peter Schönning: Træk av Trondhjems topografiske historie.			
Kilder Adresseavisen, 19.6.1841.			
Tidligere bygning brent/ØVØK 1841.			
Kultur-, personalhistorie Tilhørte fru agentinde Lysholm 1807. Lokaler for børsen 1819-1841.			
Reguleringsplan 530 Avskjærer 2 m av Sørfløyen mot Hornemannsveita. Til hinder for bevaring? Neppe.			
Fremtidige planer Samvirkelaget planlegger nytt varehus på hele kvartalet.

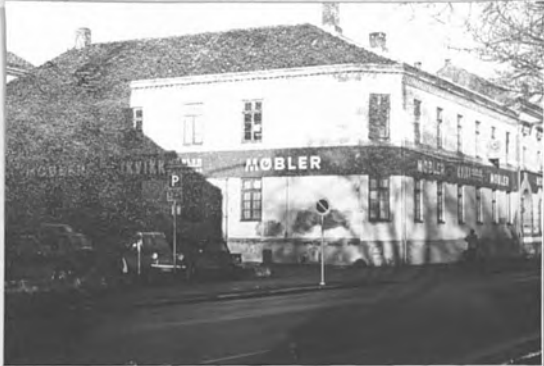
129.16

Gate	Kjøpmannsgaten	nr.	40	Nordre del.
Betegnelse	Jenssen-gården			
Eier 1970	Samvirke			
Takst kr.	000	Areal tomt	m <sup>2</sup> bygninger	m <sup>2</sup> (se søndre del)
Bruk	Kontor, lager.			
Oppført	<u>1841, 1868</u>	tidligst	_____	senest _____ omkring _____
Siste brann	1841	Tidligere branner	1708, 1681	
Byggherre	Konsul Jenssen	Oppr. bruk	Kontor	
Arkitekt	H.E. Schirmer			
Plantype	Rektangulær. 2 rom og korridor, side port.			
Hovedmål	17 x 9 + trapperom.		Etasjer	2
Grunnmur	Klebersteins forblending		Kjeller	
Vegger	Pusset tegl.			
Tak	Saltak, glassert tegl.			
Eksterior	1 etg. i florentinsk stil, imitert kvader, kraftige rundbuer. 2 etg. i mer nøktern empire, glattpusset med enkel gesims, fremspringende vindusoverdekning.			
Interior	Delvis opprinnelig.			
Gårdsplass, Uthus	Praktfullt portrom, søyler, kassett-tak.			
Ombygging	1868 2 etg. påbygget av ark. Schirmer (iflg. I. Pedersen) Muligens helt nybygget dette år.

1903 Nordfløy i mur oppført. (Ark. Joh. Osnes). Ny trapp til 2. etg. i tilbygget.			
Tegninger, oppmålinger	1903 Plan 1. og 2. etg. BA.			
	1928 Plan 1. og 2. etg. BA.			
Usikkert om fløyen er nyoppført, eller bare påbygget i 1868. Mellom 1841 og 1868 sto et kontorhus i 1. etg. på tomten. Eksteriøret skyldes utvilsomt H.E. Schirmer, en av landets største arkitekter i samtiden. Meget interessant utforming, med blanding av italienske senmiddelaldermotiver og empire. Fint innslag i gatebildet.	Ønskellige forandringer			
	Reklamen bør fjernes.			
	Omgivelser positive.			
	Vedlikeholdstilstand		B	
Antikvarisk tilstand		B		
Arkitekturvurdering		A		
Miljøvurdering		A		
Prioritering		B		
Dato	12.9.1972			
Sign	LR

Gate Kjøpmannsgaten		nr. 40	Nordre del.
Eldre bilder Fasade gjengitt i Jenssens firmabok før 1868		Foto Sverre Pedersens arkiv, NTH	
Litteratur Ingrid Pedersen: Smaksskiftninger i trøndersk arkitektur 1780 - 1910. K.G.Noach: Byggevirkosmhet i Trondheim 1800 - 1850. P. Schønning: Træk av Trondhjems topografiske historie.			
Kilder			
Tidligere bygning brent/revet			
Kultur-, personalhistorie			
Reguleringsplan 530 Til hinder for bevaring? Neppe.			
Fremtidige planer Samvirkelaget planlegger nytt varehus på hele kvartalet.

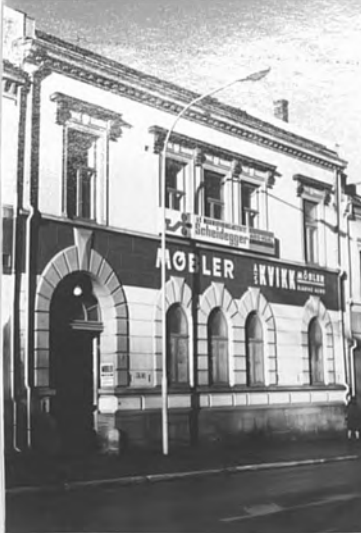
129.17

Gate Kjöpmannsgaten nr. 42. Betegnelse Must-gården.	
Eier 1970 Blå Kors. Takst kr. 600.000 Areal tomt 599 m <sup>2</sup> , bygninger m <sup>2</sup> Bruk Forretning, kontor, bolig.	
Oppført 1712, 1903-04 tidligst _____ senest _____ omkring _____ <small>KJENT ANTATT</small> Siste brann 1841 Tidligere branner 1788, 1708, 1681.	
Byggherre Lars Hanssön Holst Oppr. bruk bolig. Arkitekt	
Plantype Hjörnegård, 2 flöyer. Oppr. enkeltrom.	
Hovedmål 15,5 x 13,5 / 10,5 x 11 Etasjer 4 + loft.,	
Grunnmur Pusset. Vegger Tegl, pusset. Tak Komplisert. Mansard, arker, tårn.	Kjeller under hele, inklusive gårds plass. C. 3,5.
Eksterior Jugend forretningsgård. Karnapper, tårn, enkel pussfasade. Ankerjern med årstall 1712 og 1904, og initialene L.H.H.C.H.F. nederst, A&CFLI överst. Interior Gårds plass, Uthus	
Ombygging 1788, 1841 Reparert etter branner. Ca. 1790 Östflöyen påbygget mot gårds plassen. 1903 Hovedombygging. Kjeller utgravet. Delvis nye fundamenter, en del eldre murverk fjernet, hjørnet skrådd. Utvidet på gårdssiden. Påbygget 2½ etasjer. 1904 - 67 Diverse endringer.

Tegninger, oppmålinger 1903 Samtl. planer, snitt, fasader etter ombygging. Bevart murverk skravert. BA. 1918 Plan av kjeller og 1. etg. etter forandring. BA. 1971 Ajourførte planer 3., 4. og 5. etg. BA. 1966 Plan 1. etg. etter endring. BA.	
Eier av bryggen Kjöpmannsgt. 73 i 1708. Bryggen har senere gjennom 200 år tilhørt eieren av nr. 42. Se også ankerjernenes inskripsjon. ----- Oppført 1712 iflg. inskripsjon. Gården har brent flere ganger, og er hver gang reparert. Hovedombygget og påbygget 2. etasjer 1903-04. Et av byens få murhus fra 1700-årene. En del av opprinnelig murverk bevart, men bortsett fra ankerjernene fremtrer gården som et produkt av Jugend-stilen.	Ønskelige forandringer
	Omgivelser
	Vedlikeholdstilstand B Antikvarisk tilstand D Arkitekturvurdering C Miljøvurdering C
	Prioritering
Dato 12.9.72 Sign LR

Gate Kjöpmanngaten		nr. 42.
Eldre bilder Bruprospekter fra begynnelsen av 1800-tallet.	Foto	
Litteratur P. Schönning: Træk av Trondhjems topografiske historie.		
Kilder Branntakster 1766 - 1807. 1807 a. Forhus, grundmuret, 20x22 alen (12,5x14), 2 etg. b. Sörflöy, grundmuret, 17x12 alen (10,5x7,5), 2 etg. c. Sörflöy, tömret, 29x10 alen (18x6)		
Tidligere bygning President Roald Opdahls gård. brent <del>1708</del> 1708.		
Kultur-, personalhistorie Tilhørte Must-familien gjennom store deler av 1700- og 1800-årene. Derav navn på Must-almeningen.		
Reguleringsplan Til hinder for bevaring?		
Fremtidige planer Ny regulering foreslått, utlegges til offentlig bebyggelse.		
Plan 1. etg. 1903. 1:200	eldre murverk nytt murverk 1903

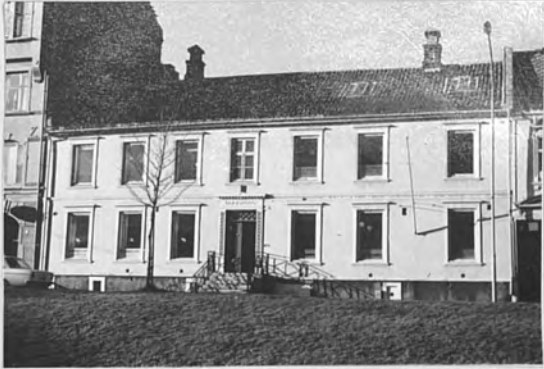
129.20

Gate	Kjøpmannsgaten	nr. 44
Eldre bilder	Byprospekter fra begynnelsen av 1800-tallet	Foto ca. 1860-70 Trondheim bys historie, III s.217.
Litteratur		
Kilder	Branntakster 1766-1807 1766:- Sr.Lorentz Angell sin grundmuuret huuse.Fronten mod øster, dobbelt Etage høide,Forstuen,2de stuer,kammer, Kiøkkenet,paa Loftet wærelser med owne--16 fag windue.	
Tidligere bygning	brent/revet	
Kultur-, personalhistorie	Tilhørte Lorentz Angell 1766, Thomas Angells bror. Omkring 1800 var eieren borgermester,konsul Hans Knudtzon,som reparerte gården etter brannen 1788. Etter brannen 1841 tilhørte gården konsul Chr.Knudtzon.	
Reguleringsplan	Til hinder for bevaring?	
Fremtidige planer	Reguleringsplan under utarbeidelse. Foreslått til offentlig bebyggelse, kanskje posthus.	
Plan 1.etasje	1909 1:200.

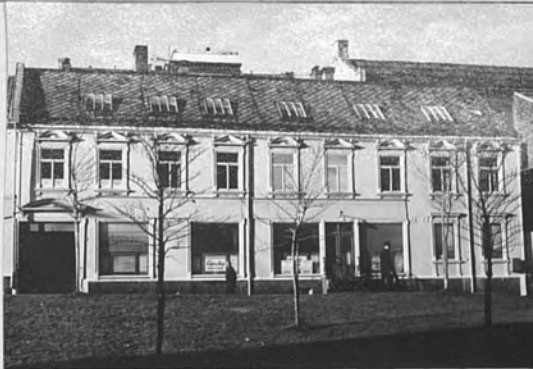
129.21

Gate	Kjøpmannsgaten	nr. 46	Omfatter også Krambugt. 9
Betegnelse	1902-11 og 1928 -.		
Eier 1970	Poststyret		
Takst kr.	850 000	Areal tomt	1079 m <sup>2</sup> bygninger m <sup>2</sup>
Bruk	Kontor		
Oppført	_____	tidligst	1841 senest 1845 omkring _____
Siste brann	1841	Tidligere branner	1788, 1708, 1681
Byggherre	Grosserer Wildhagen		Oppr. bruk
Arkitekt			
Plantype	Midtgang, Dobbeltram, sideport.		
Hovedmål	24,5 x 10/13 x 4,5		Etasjer 2
Grunnmur	Pusset tegl.		Kjeller Kjeller under gang
Vegger	Tømmer, rappet.		c. 4,5
Tak	Saltak, skifer.		
Eksterior	Enkel pussfasade, portal- og vindusomramming av tre, sent 1800-talls utforming.		
Interior			
Gårdsplass, Uthus			
Ombygging	Eksteriør forandret før 1900. 1895 Trappehus oppført mot gården. 1898 Kjeller og lagerbygning. 1902 Endringer i 1.etasje. 1925 Vare- og personheis installert. 1928 Lagerbygning oppført (mot Krambugt.) 1948 Diverse innvendige endringer. 1956 Kjellervinduer endret.

Tegninger, oppmålinger	1952 Planer BA.		
Oppført etter brannen i 1841, med samme hovedform som før brannen. Rapping av fasaden opprinnelig, men fasadeutstyret er ellers fornyet omkring slutten av 1800-tallet. Forholdsvis alminnelig utgave av de store kjøpmannsgårdene i gaten, men bevaringsverdig i sammenheng med nabogården.	Ønskelige forandringer		
	Omgivelser positive.		
	Vedlikeholdstilstand	B	
	Antikvarisk tilstand	B	
	Arkitekturvurdering	B	
Miljøvurdering	A		
Prioritering	C		
Dato	13.9.1972		
Sign	LR

Gate	Kjøpmannsgaten	nr. 46
Eldre bilder	Foto ca 1860-70, Trondheim bys historie, III s. 217.	
Litteratur		
Kilder	Branntakster 1766 - 1847 1846: Grosserer Wildhagens enke. Rapport 44 x 16 1/4 alen	
Tidligere bygning	2 etg. tregård oppført ca 1790 av seilmaker brent/revet 1841 John Hveding.	
Kultur-, personalhistorie	Tilhørte Kammerråd Lorentz Oxholm før brannen 1788.	
Reguleringsplan		
Til hinder for bevaring?		
Fremtidige planer	Ny reguleringsplan utarbeides. Foreslås utlagt til offentlig bebyggelse.

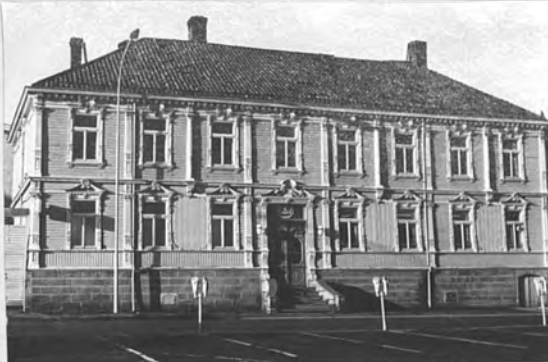
Gate Kjøpmannsgaten nr. 50. Omfatter også Kjøpmgt. 48. Betegnelse tidl. "Grevegården".	
Eier 1970 Fabrikken Arild A/S. Takst kr. 650. 000 Areal tomt 924 m <sup>2</sup> bygninger m <sup>2</sup> Bruk Kontor.	
Oppført 1841 <small>KJENT</small>	tidligst _____ senest _____ omkring _____ <small>ANTATT</small>
Siste brann 1841 Tidligere branner 1788, 1708, 1681.	
Byggherre Broder Lysholm Knudtzon Oppr. bruk Arkitekt	
Plantype Midtgangshus, dobbeltrom.	
Hovedmål 25 x 12 + bakbygninger. Etasjer 2	
Grunnmur Puss, imitert kvader. Vegger Tømmer, liggende panel. Tak	Kjeller stor hvelvkjeller under hovedbygning, også kjellere under deler av sidefløy. C.2.O.
Eksteriør Overdådig snekker-ornamentikk i portal, gesims vindusomramming, ant. fra slutten av 1800-tallet. Nybarokk. Interiør Biblioteksutstyr flyttet fra Krambugt. 11 etter 1841. Gårdsplass, Trapp av kleberstein. Uthus	
Ombygging 1868, 1877. 1893 Bakgårdsbygninger forandret. 1922 Stallen endret til garasje. 1945 Murtilbygg i 1. etg., lagerbygning endret. 1954 Nytt vindu i sør-veggen. 1955 Veggen mot gården forhøyet, full etasjehøyde på loftet. 1957 Murbygning mot gaten revet. (Nr. 48)

Tegninger, oppmålinger 1920 Kjellerplan, nordre deler. BA. 1921 Planer og fasade av sidebygn. (mot veita). BA. 1950 Plan samtlige bygninger 1:50. BA. 1955 Sörfasade. T.50. BA. 1956 Plan, snitt, fasade av sidefløy. BA. NTH 1:50	
Tilhørte inntil 1854 hans søster, grosserer Lorentz Johannsens enke. I 1846 hadde gården samme form som nå, men var rappet utvendig. Eksteriøret er nyere, men et meget interessant eksempel på snekkermunsten ved århundreskiftet. Kjelleren er eldre, en av byens største, hvelvet. Bevaringsverdig, og godt innslag i rekken av kjøpmannsgårder i gaten.	Ønskelige forandringer
	Omgivelser positive.
	Vedlikeholdstilstand B Antikvarisk tilstand B Arkitekturvurdering B Miljøvurdering A  Prioritering B
	Dato 13.9.72 Sign LR

Gate Kjöpmannsgaten		nr.50.
Eldre bilder	Foto ca. 1860-70 Trondheim bys historie, III s. 217.	
Litteratur K. G. Noach: Byggevirkosmhet i Trondheim 1800-1850. P. Schönning: Træk av Trondhjems topografiske historie.		
Kilder Branntakster 1766-1846.		
Tidligere bygning Grosserer Johannsens gård, reist av grev Schmettow ca. 1790. För 1788 murbygn. i 1 etg. brent <del>1800</del> 1841.		
Kultur-, personalhistorie Eides i slutten av 1800-tallet av grev Carl Jacob Waldemar von Schmettow. Se også Krabugaten 11. För Schmettow var Etatsråd Gerrit Horneman eier. I 1807 var Johannsen eier av gården.		
Reguleringsplan Til hinder for bevaring?		
Fremtidige planer Reguleringsplan under utarbeidelse. Utlegges til offentlig bebyggelse.		
<div style="display: flex; align-items: center;"> <div style="margin-right: 20px;">129.22</div>

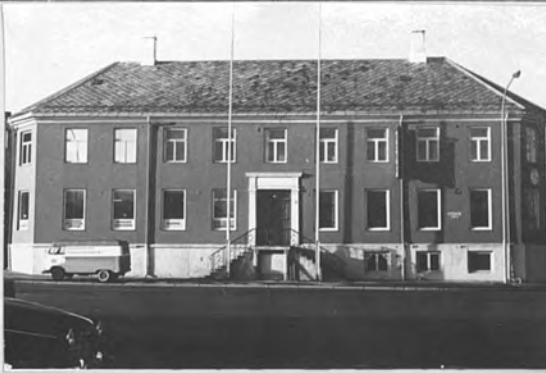
129.23

Gate	Kjøpmannsgaten	nr. 52
Betegnelsen		
Eier 1970	Nordenfjeldske D.S.	
Takst kr.	950 000	Areal tomt 1132 m <sup>2</sup> , bygninger m <sup>2</sup>
Bruk	Kontor.	
Oppført	1841	tidligst _____ senest _____ omkring _____
Siste brann	1841	Tidligere branner 1788, 1708, 1681
Byggherre	Kjøpmann G.P.Meisterlin.	Oppr. bruk
Arkitekt		
Plantype	Midtgangshus, dobbeltrom. 4 fløyer omkring gården.	
Hovedmål	30x10,5/14x7/19x5/31,5x7	Etasjer 2
Grunnmur	Pusset.	Kjeller under nordvestre hjørne, fra midtgang til eldre port mot Fjordgt. Delvis utvidet under gården.
Vegger	Tømmer, forblendet med tegl. Gårdsfasaden rappet.	
Tak	Saltak, skifer.	
Eksteriør	Enkel pussfasade, uten vindusomramming. Kraftig gesims og portal. Nordfasaden har eldre preg. Trapp i jugendstil.	
Interiør	Modernisert. Respatex.	
Gårdsplass, Uthus		
Ombygging	1863, 67, 74. 1901 Porten mot Fjordgaten gjenbygget. 1906, 11 Forandringer av gårdsfasaden. Kjeller utvidet under gårdsplassen. Utbygg nordøst i gården. 1913 Kjellerendring, lysgrav. 1949 Reparasjon etter brann i søndre del. 1956 5 w.c. i 1.etg. 1958 Garasje mot Brattørveita.

Tegninger, oppmålinger	1901 Fasade, planutsnitt av nordfløy. BA. 1906 Planutsnitt 1. og 2. etg. (Sørøst). BA. 1911 Planer. Snitt. BA. 1913 Kjellerplan BA. 1914 Plan 1.etg. hele gården. BA.	
Reist etter brannen 1841. Uvanlig utførelse, tømmer med forblending av mur. En av de største gårder i Kjøpmannsgaten. Mange forandringer i nyere tid, men gården fremtrer i hovedtrekkene som ved oppførelsen. Bevaringsverdig. Fin avslutning av husrekken i Kjøpmannsgaten.	Ønskelige forandringer	
	Omgivelser positive.	
	Vedlikeholdstilstand A. Antikvarisk tilstand B. Arkitekturvurdering B. Miljøvurdering A Prioritering B.	
	Dato 13.9.72 Sign LR.

Gate	Kjøpmannsgaten	nr. 52
Eldre bilder	Foto	
Litteratur	<p>K.G.Noach: Byggevirkksomhet i Trondheim 1800-1850.  P.Schønning: Træk av Trondhjems topografiske historie. IX.</p>	
Kilder	Branntakster 1766-1846.	
Tidligere bygning brent/ <del>revet</del> 1841	Kjøpmann Hans Wensells gård reist etter brannen 1788 av Etatsråd Henrik Hornemann.	
Kultur-, personalhistorie	Tilhørte i beg. av 1700 årene Bergråd Dreier, senere etatsråd Horneman, fra 1807 Hans Wensell. Hagen nord for Fjordgaten har fulgt gården i alle år, med klausul mot bygging.	
Reguleringsplan Til hinder for bevaring?		
Fremtidige planer	Reguleringsplan under utarbeidelse.
